GEOTEKNISKA FÖRHÅLLANDEN

BET	ANT	ÄNDRINGEN AVSER	SIGN	DATUM
TOMTBLAD				
FALUN				
SWECO

<small>www.sweco.se</small>				
OBJEKT NR	12707430-400	RITAD/KONSTR. AV	C. WESTDAHL	GRANSKAD AV
DATUM	2020-10-02	UPPDRAGSANSVARIG	C. WESTDAHL	J. DANIELSEN
LILLA KÄLLVIKEN E5				
GEOTEKNISKA FÖRHÅLLANDEN				
SKALA	VARIERANDE	RITNINGSNR	33:392	I REV

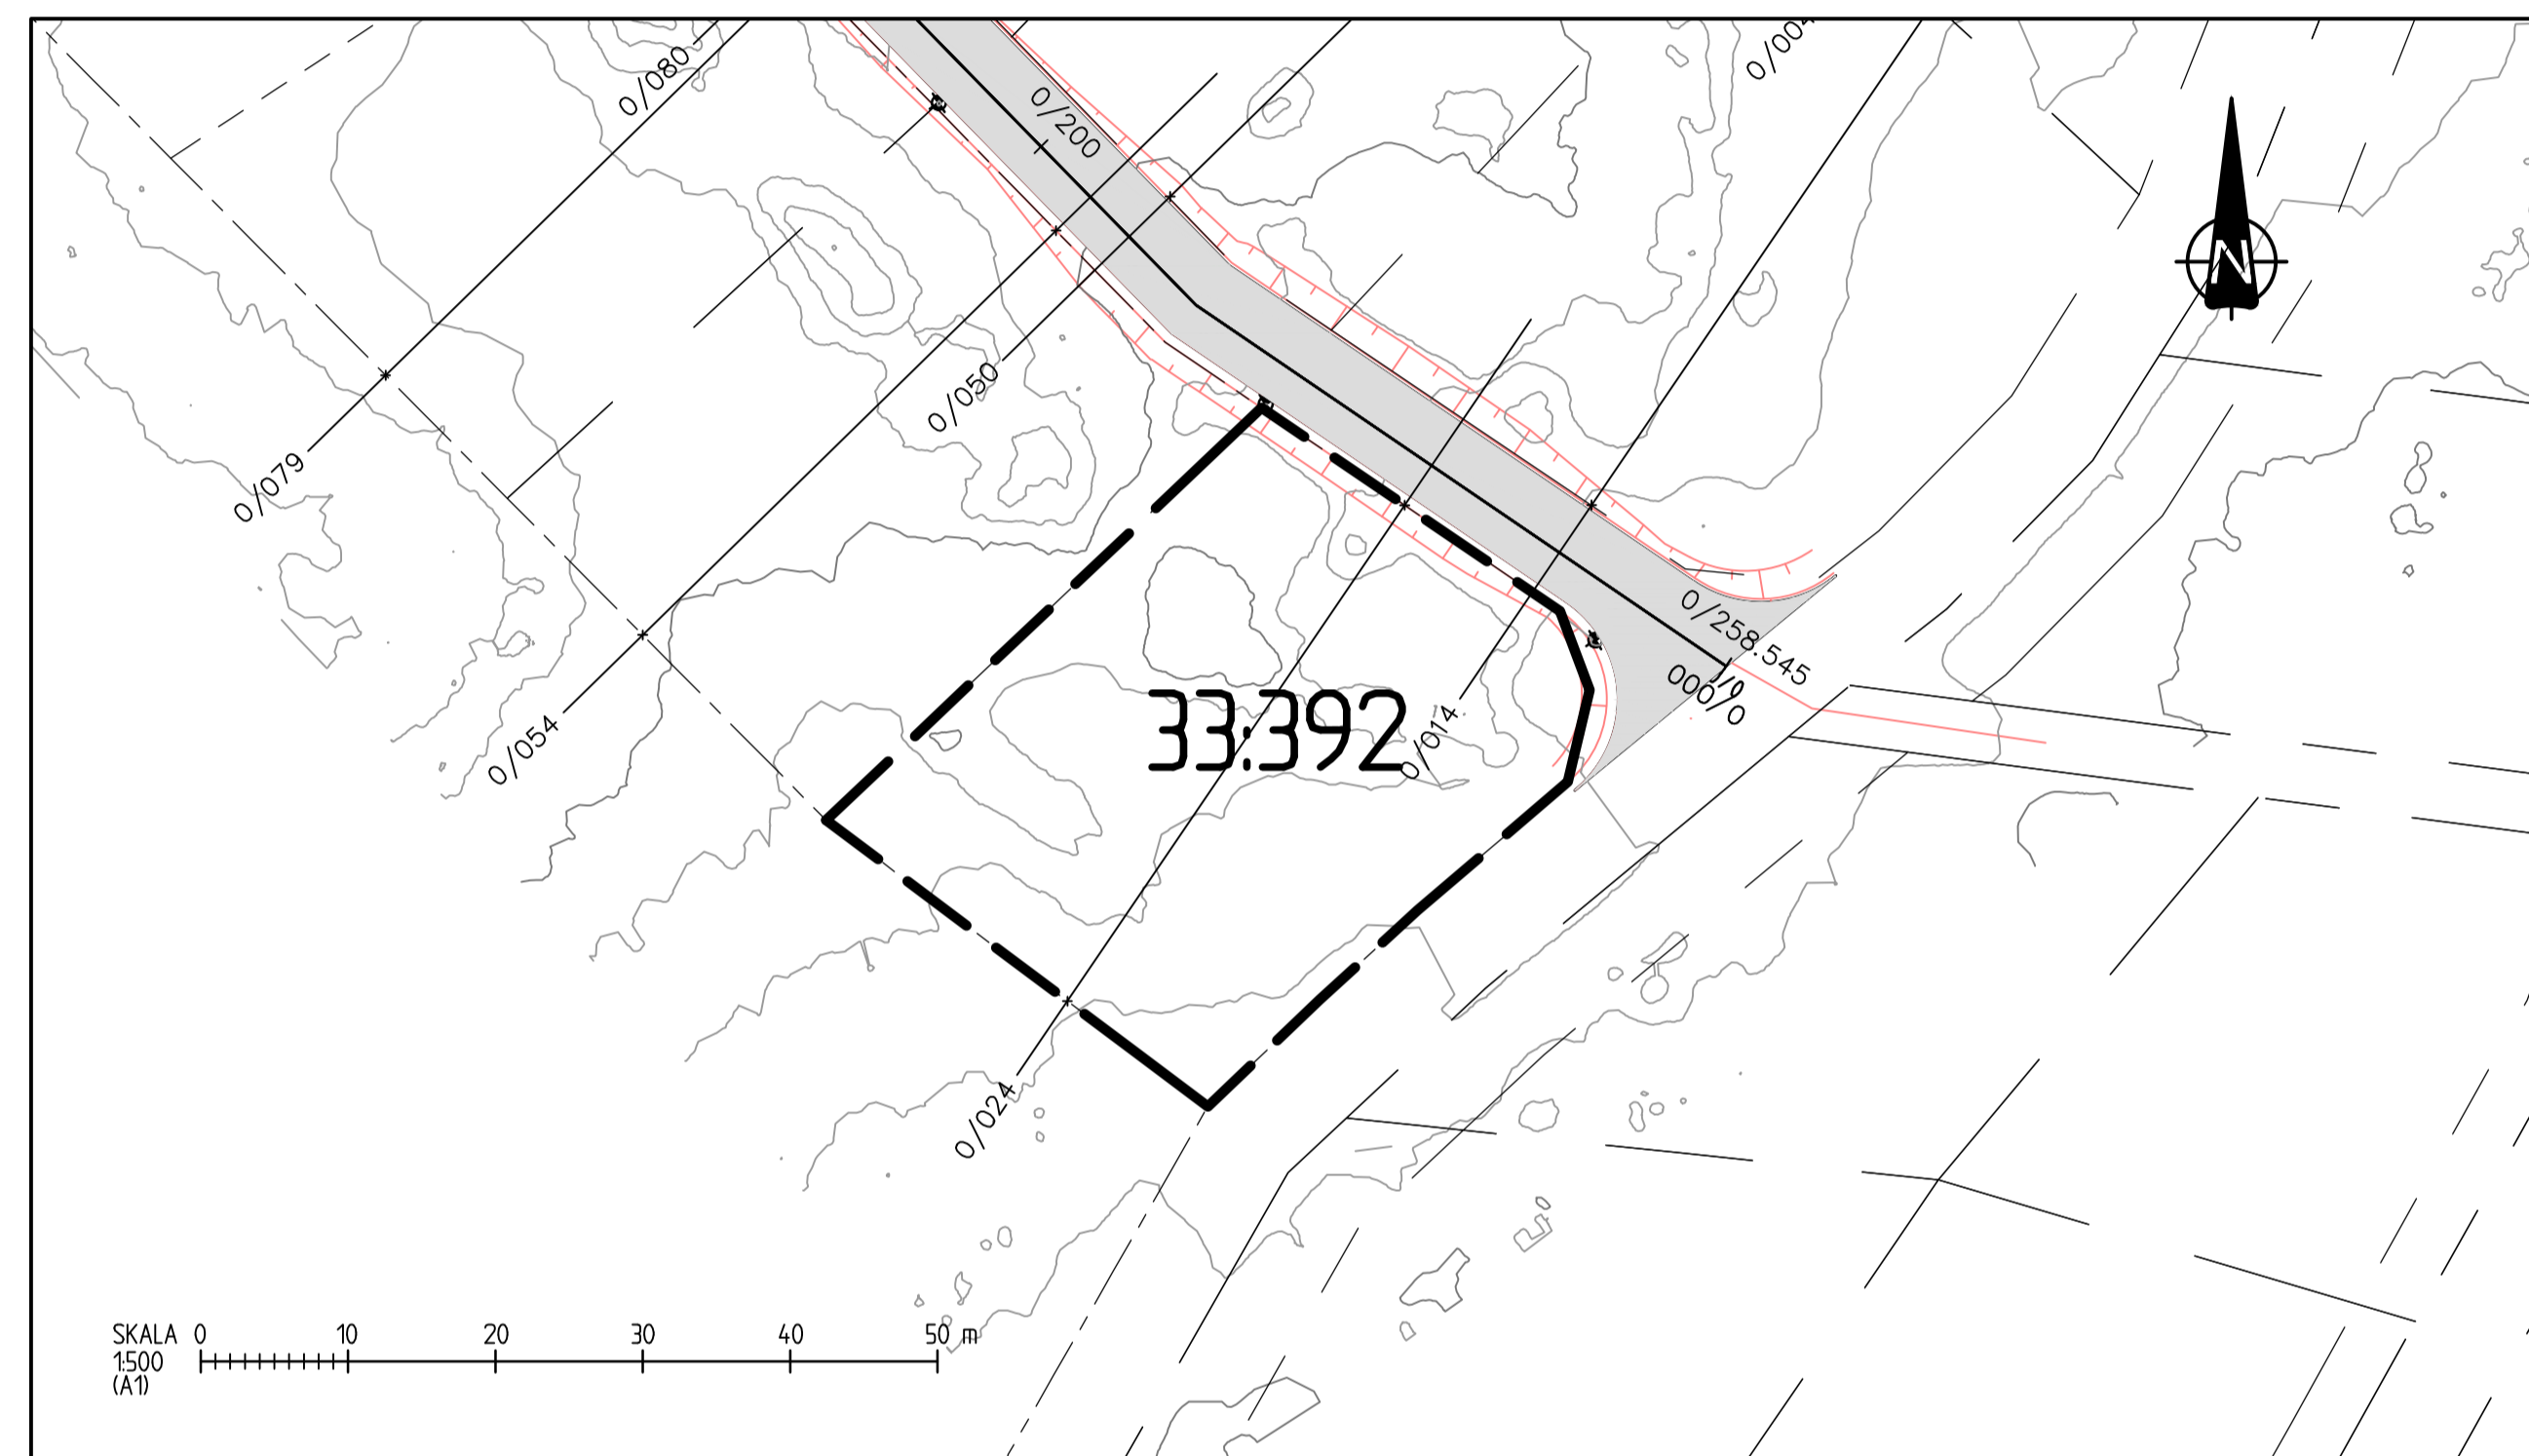
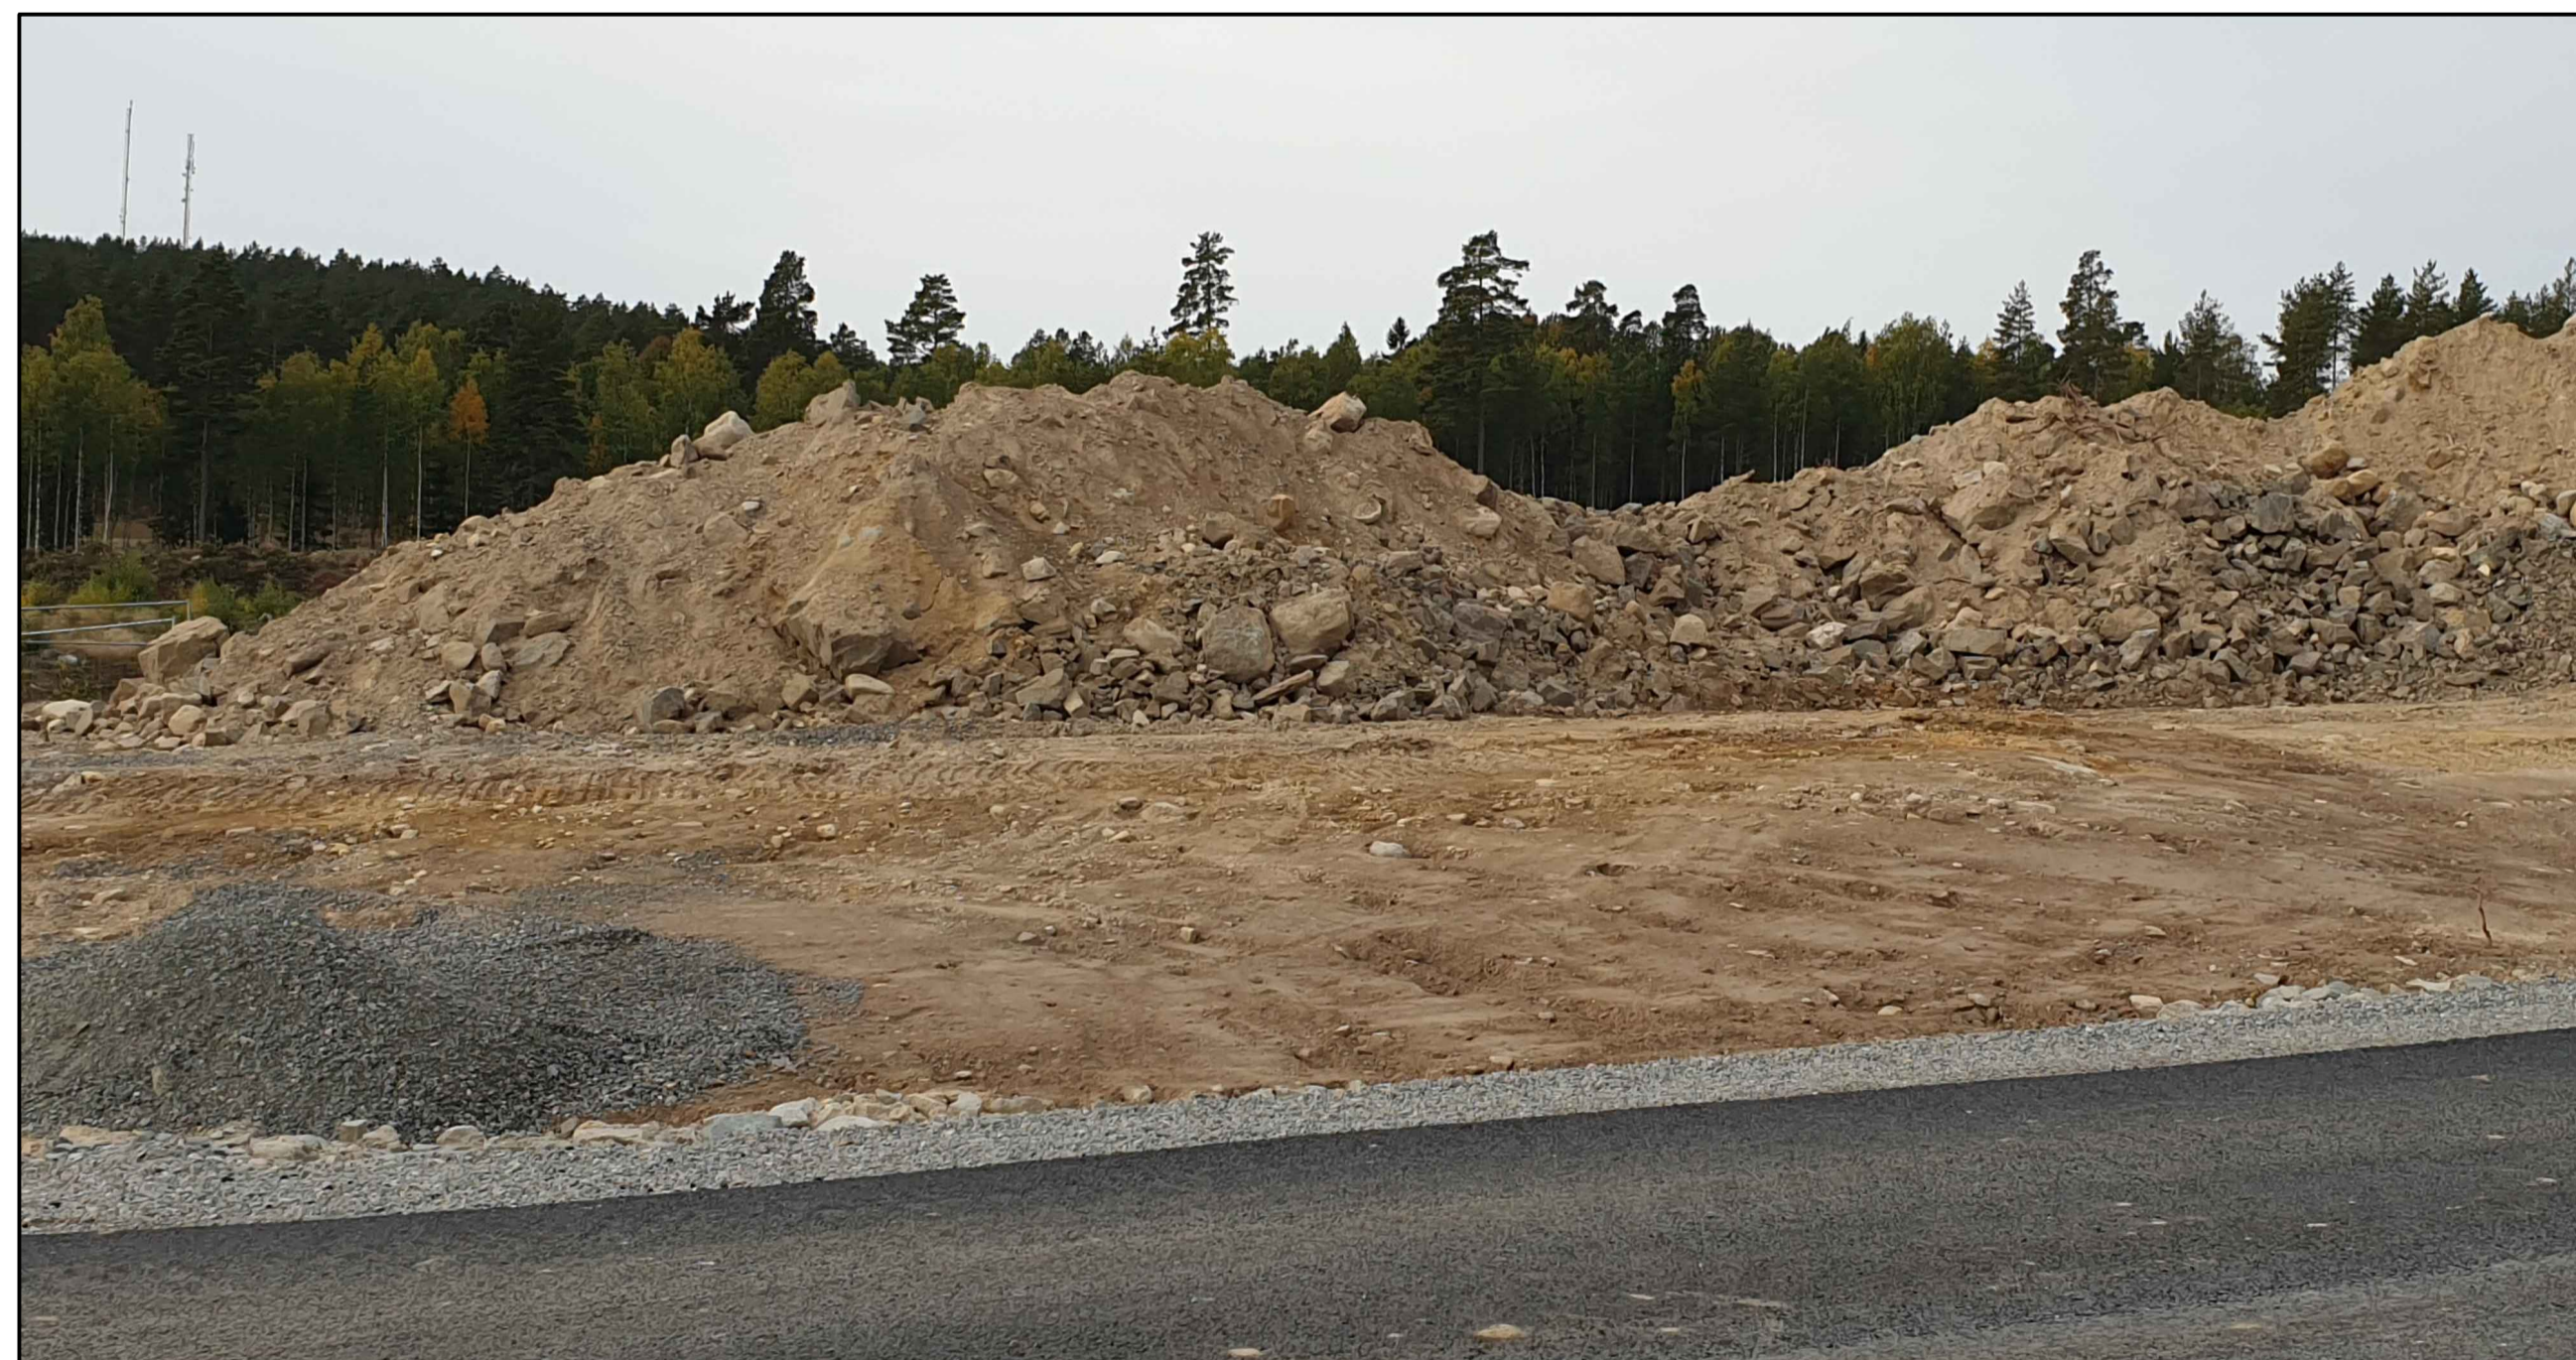
Bild över aktuell fastighet september 2020

Inför upprättandet av detta tomtblad har en okulär geoteknisk besiktning utförts. Inom fastighetsgränserna har avverkning, röjning samt blockrensning utförts. Framkomligheten för maskiner i området är god.

Jorden består av morän vars sammansättning består av grus, sand och silt. Moränen är rik på block och sten vilket ska beaktas i samband med markarbeten.

Fyllnadsmassor bestående av naturlig morän finns i upplag på den södra delen av tomten. Flertalet block finns i fyllningen som kan göra schaktarbetena något tidskrävande.

Bergytan kan förväntas ligga relativt yttligt inom hela området. Vid arbeten med gatan har berg påträffats i närheten på ca 1 m djup.

Tomten faller av åt sydväst med en höjdskillnad inom fastigheten på ca 2 meter.

Inget vatten har påträffats.
