GEOTEKNISKA FÖRHÅLLANDEN

BET	ANT	ÄNDRINGEN AVSER	SIGN	DATUM
TOMTBLAD				
FALUN				
SWECO  				
OBJEKT NR 12707430-400		RITAD/KONSTR AV C. WESTDAHL	GRANSKAD AV J. DANIELSEN	
DATUM 2020-10-02		UPPDRAGSANSVARIG C. WESTDAHL		
LILLA KÄLLVIKEN E5 GEOTEKNISKA FÖRHÅLLANDEN				
SKALA VARIERANDE	RITNINGSNR 33:406			1 REV

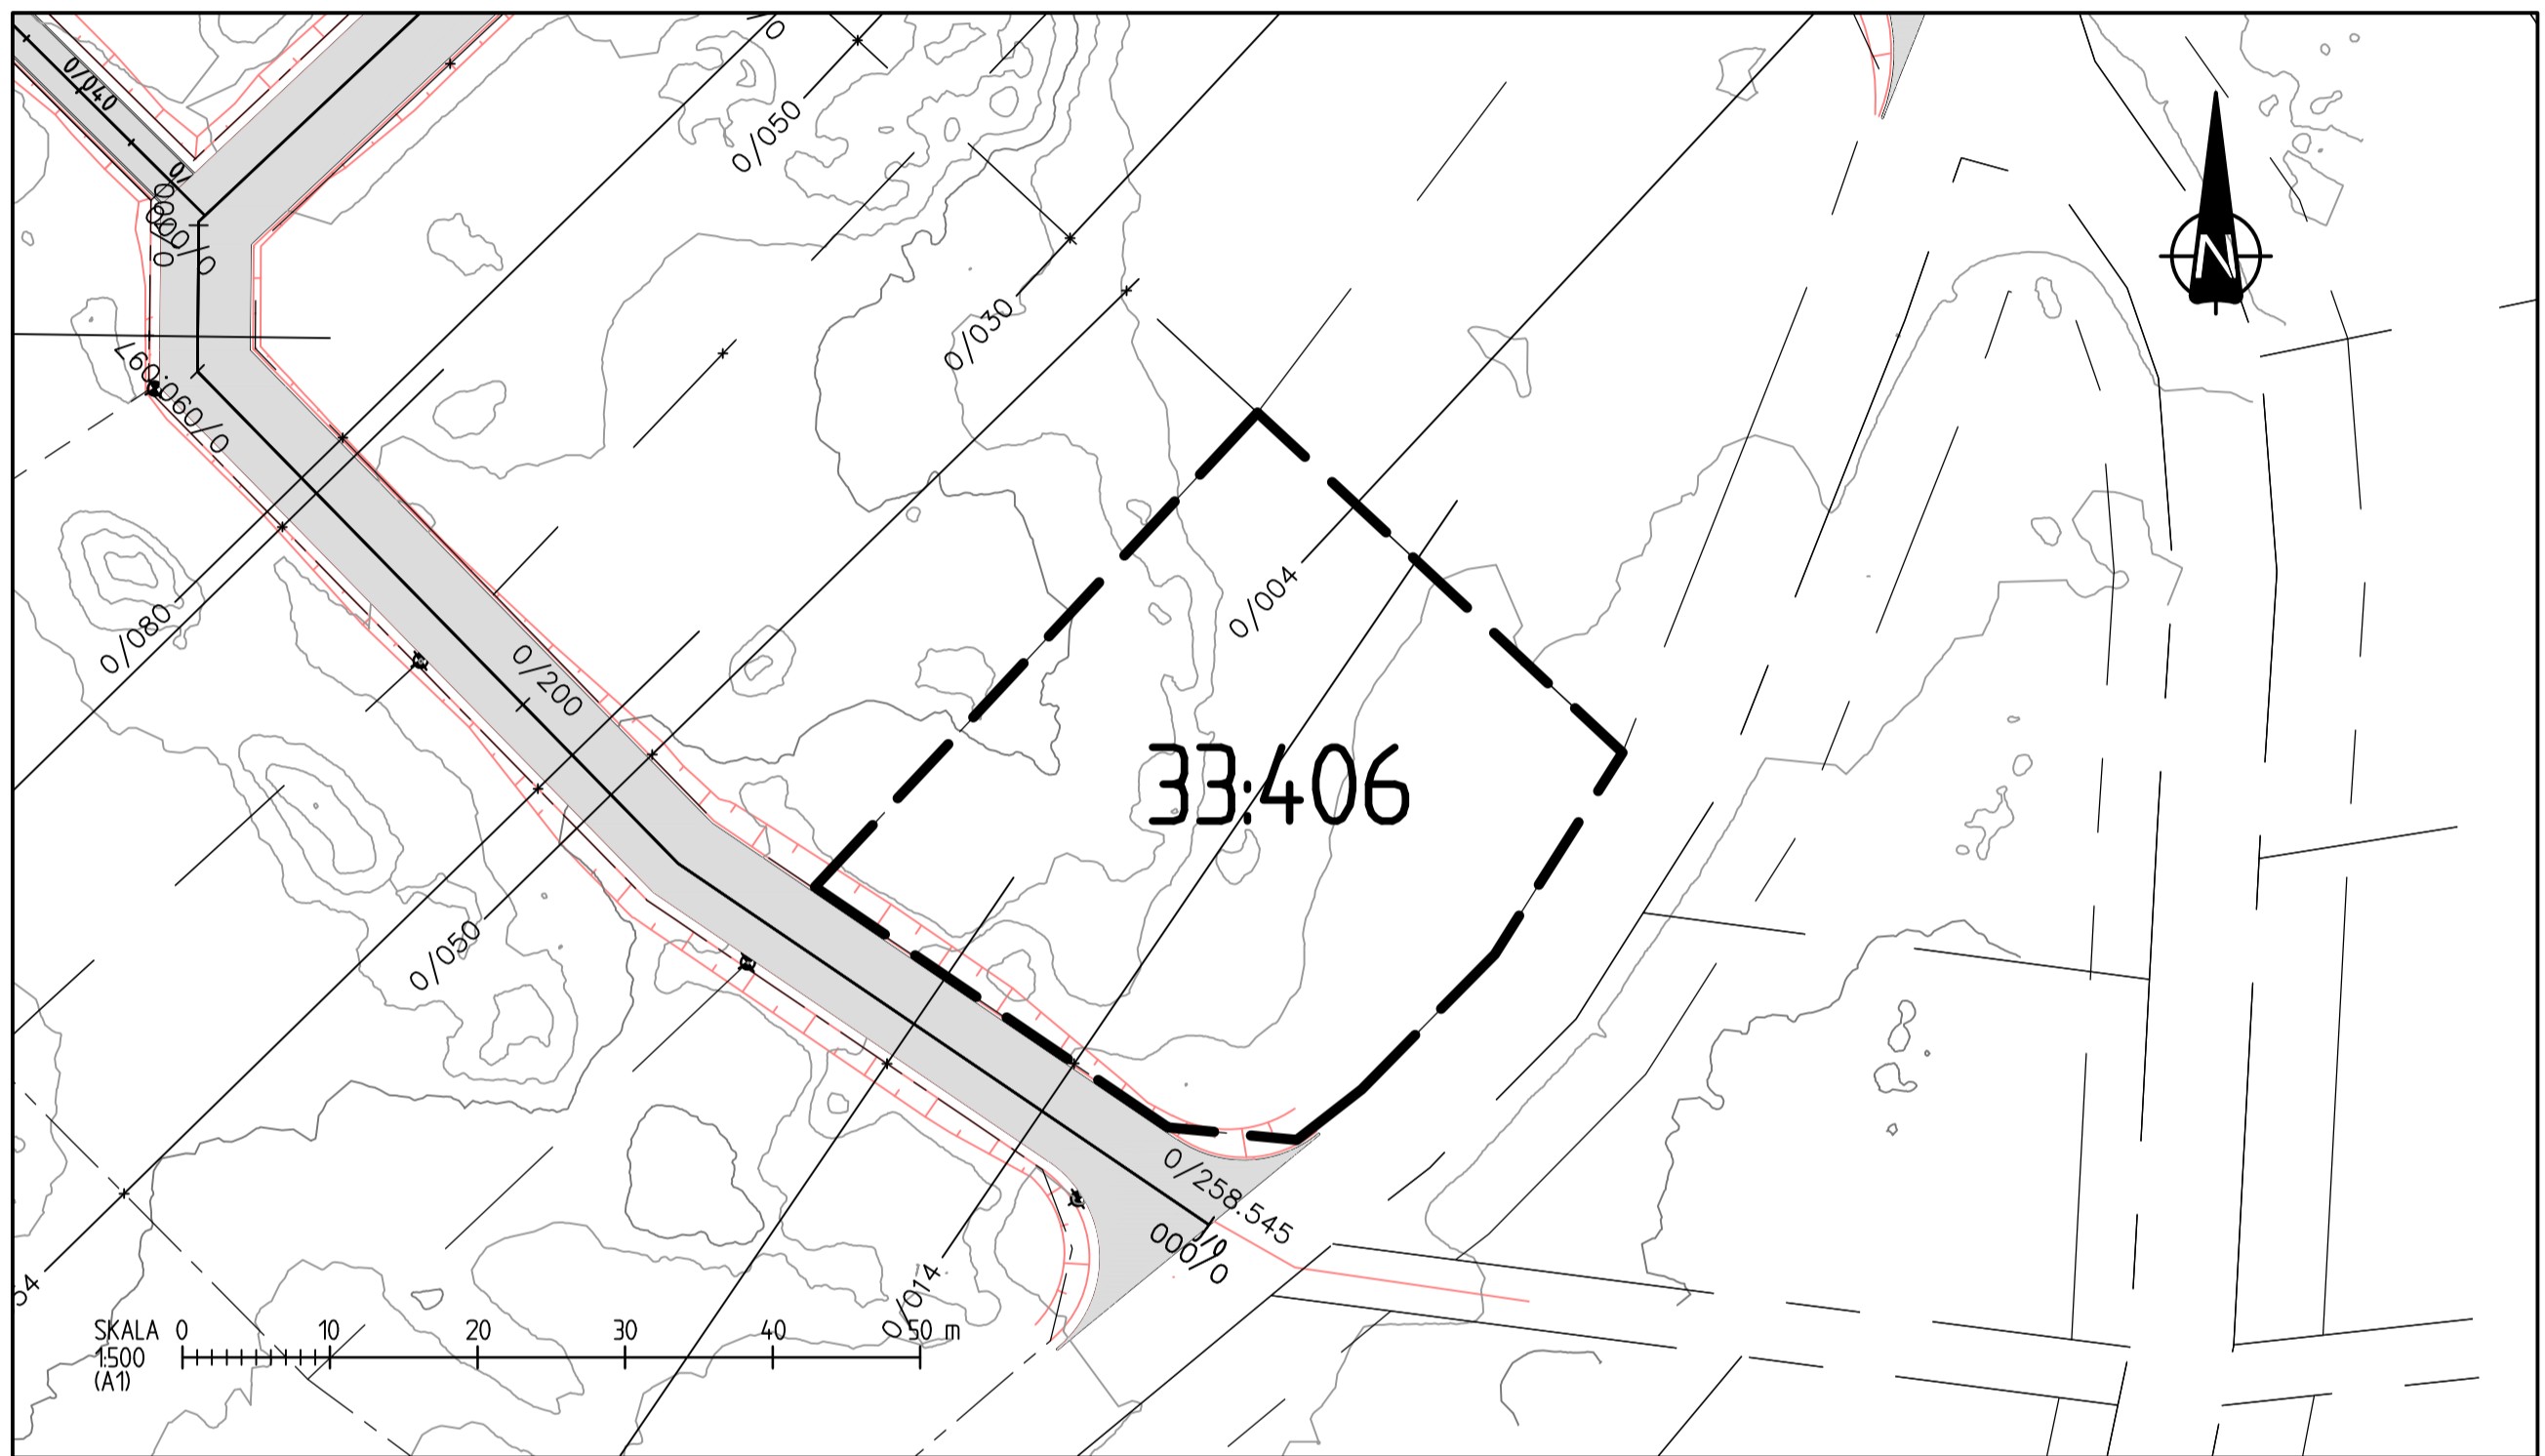
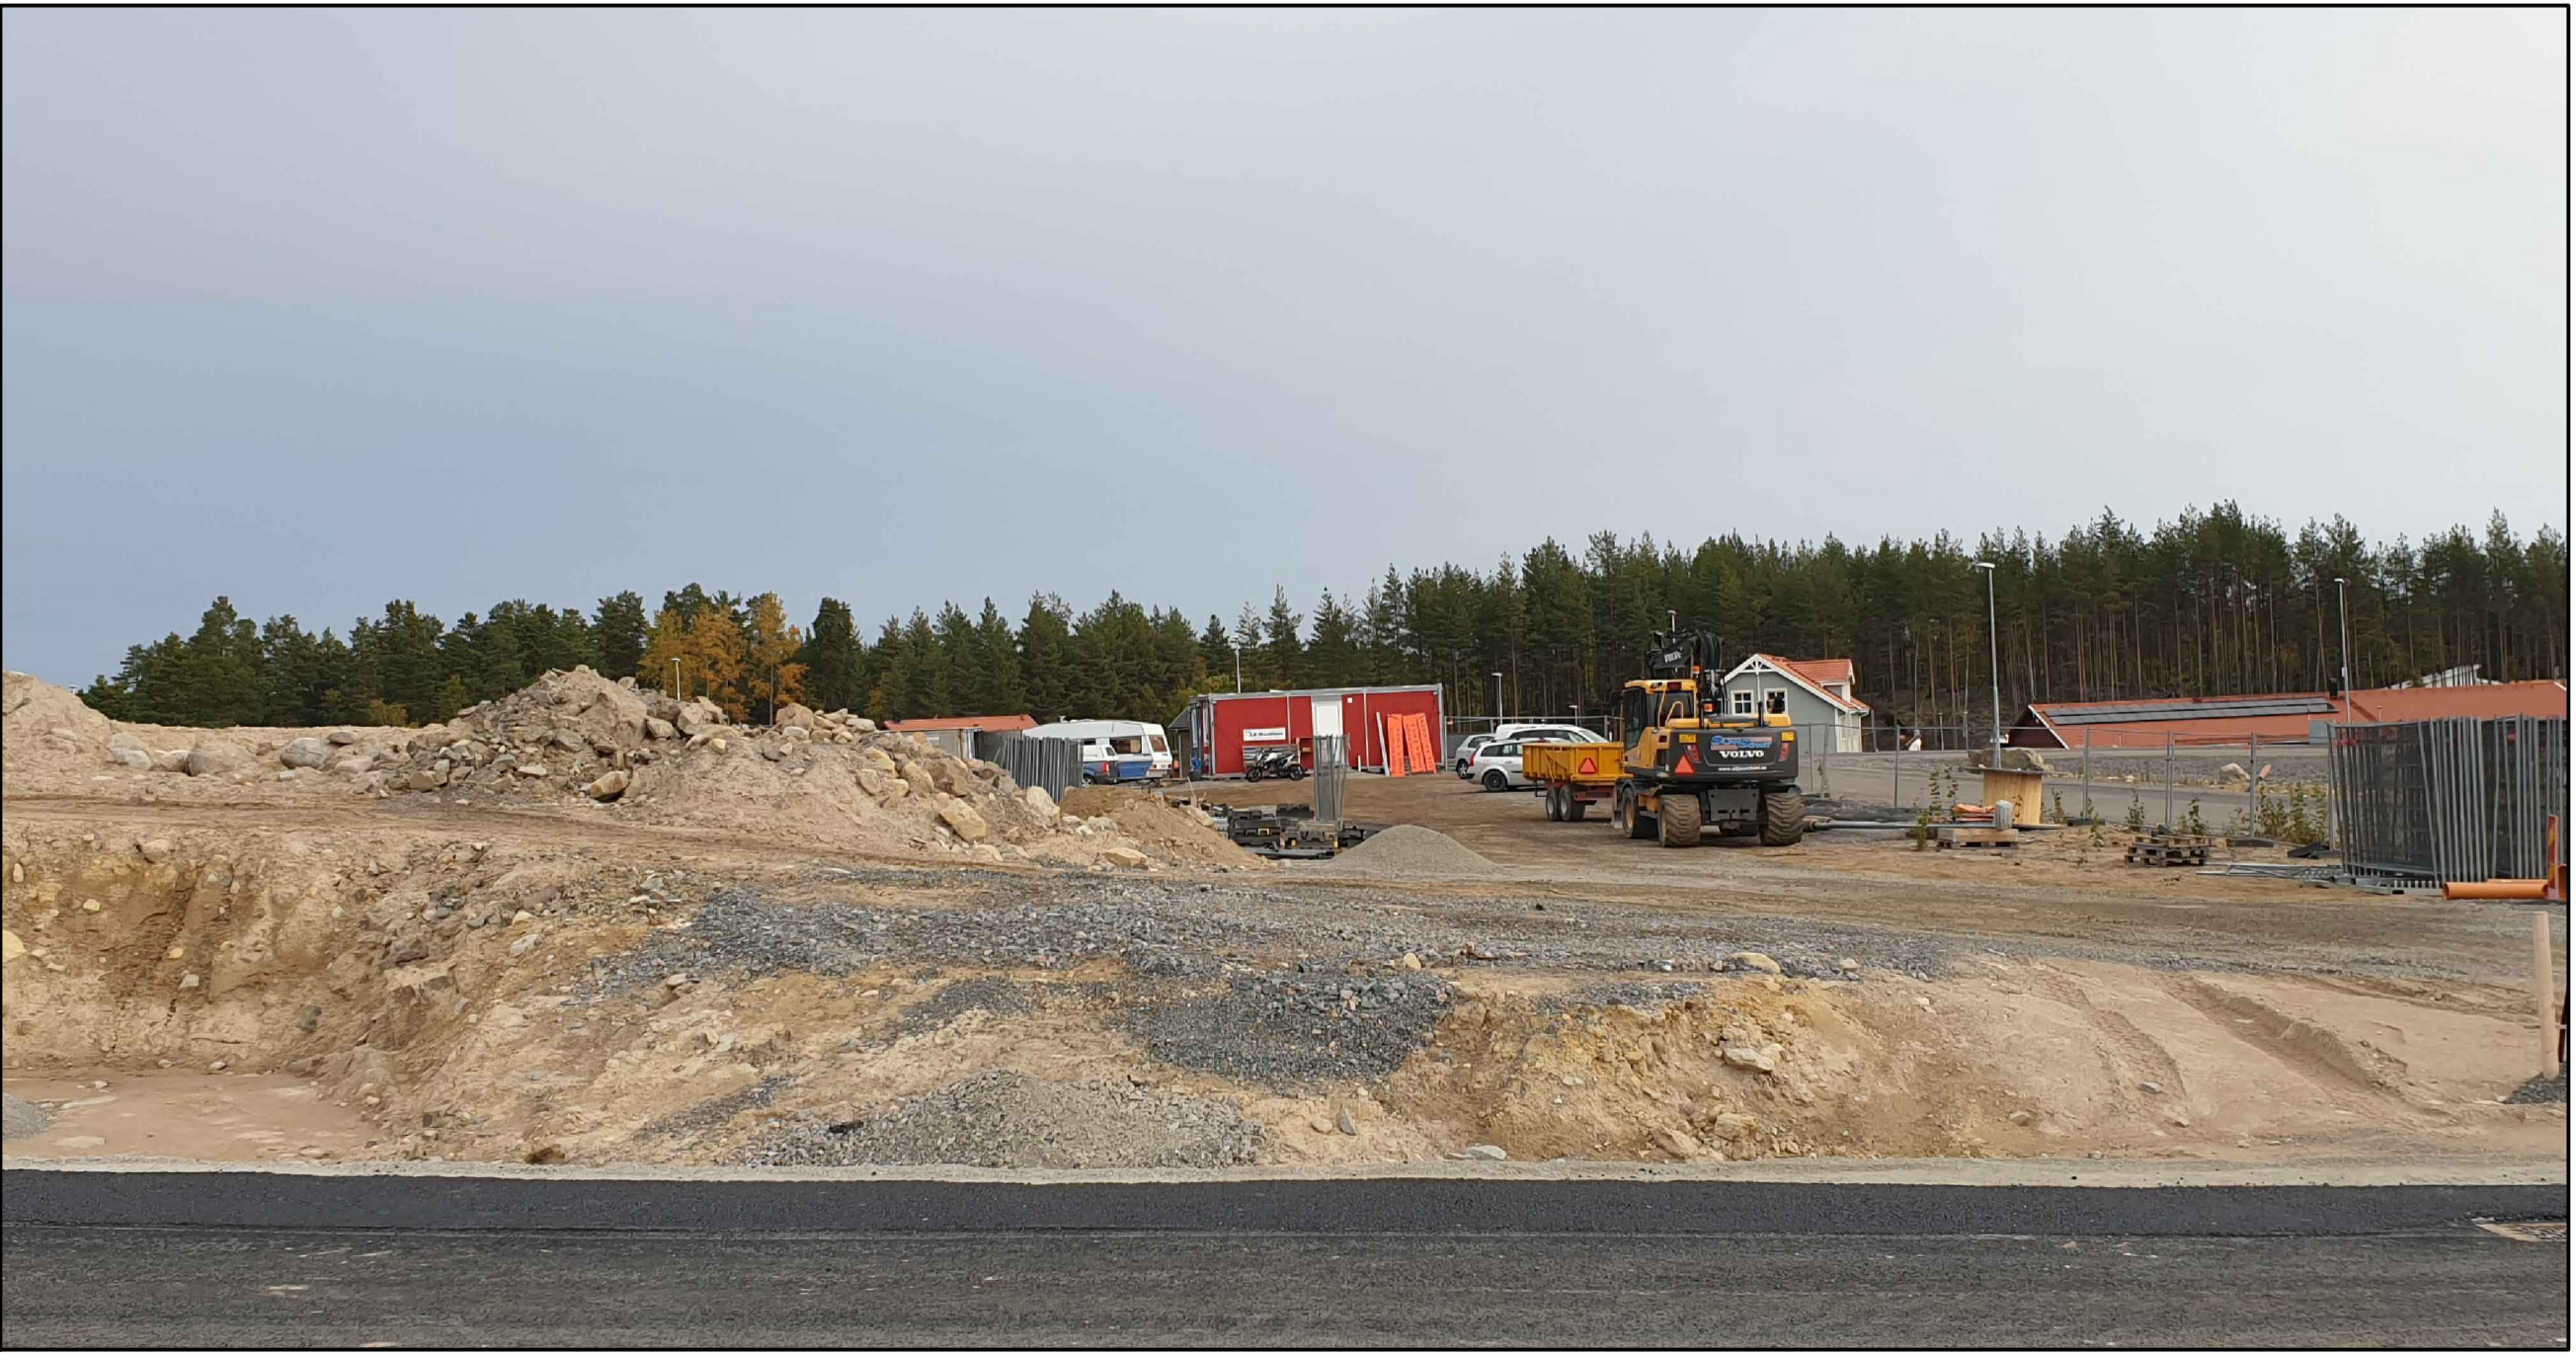
Bild över aktuell fastighet september 2020

Inför upprättandet av detta tomtblad har en okulär geoteknisk besiktning utförts. Inom fastighetsgränserna har avverkning, röjning samt blockrensning utförts. Framkomligheten för maskiner i området är god.

Jorden består av morän vars sammansättning består av grus, sand och silt. Moränen är rik på block och sten vilket ska beaktas i samband med markarbeten.

Fyllnadsmassor bestående av naturlig morän finns i upplag på den norra delen av fastigheten. Flerfallet block finns i fyllningen som kan göra schaktarbetena något tidskrävande.

I fastighetsgränsen mot lokalgatan ligger marknivån mellan 0,5-1,0 meter över gatan.

Eftersom sprängning är utförd vid arbete med gatan samt ledningar kan bergytan förväntas ligga relativt yttligt inom fastigheten. Vidare sprängning inne på fastigheten för grundläggning och ledningar kan inte uteslutas.

Inom fastigheten stuttar marken svagt åt nordöst. Nivåskillnaden är drygt 1 meter.

Inget vatten har påträffats.
